Gutachten zur Schutzwürdigkeit

Riedmühlestrasse 14
8306 Brüttisellen

Vers.-Nr. 254 mit 253, 350, 374 und 472 auf Parz.-Nr. 6195

Winterthur, 18. Juni 2019

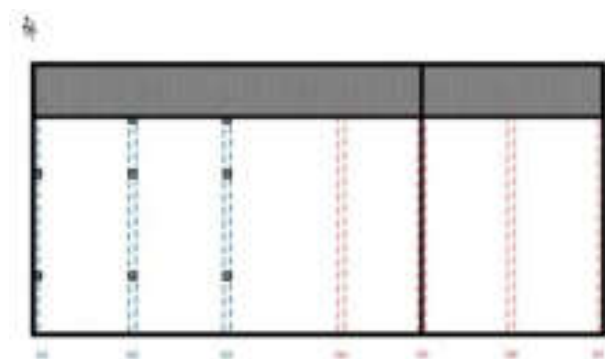
Abb. 22: Schematischer Grundriss des Dachwerks im 1. DG mit Querbündeln, blau = stehend, rot = liegend, Bearbeitung IBID

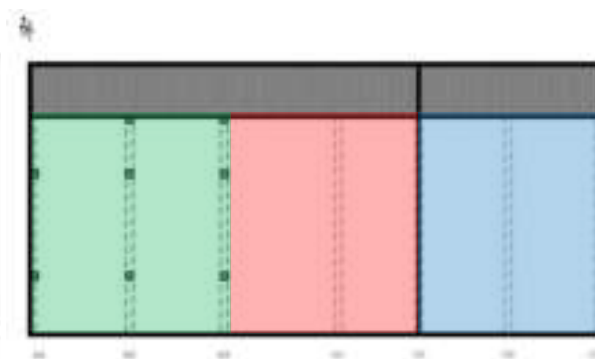
Die dritte Stuhlkonstruktion ist nur noch im Querbund Q4 bzw. in den Querzonen zwischen Q3 und Q5 ersichtlich. Es handelt sich dabei um ein liegendes Stuhlgerüst, das wohl noch aus der Bauzeit 1823 stammt (rot markiert im Plan Abb. 23). Die Dachfusskonstruktion mit Stich- und Wechselbalken zeigt ebenfalls in Q3 einen Versatz und unterscheidet sich in den Querzonen zwischen Q3 und Q5 sowie der Querzone zwischen Q2 und Q3 (vgl. Plan Abb. 23).

Abb. 23: Dachwerk, Gliederung in drei unterschiedliche Bauphasen. Rot = älteste Phase, wohl 1823. Blau = 1880. Grün = jüngste Phase, wohl 1906.

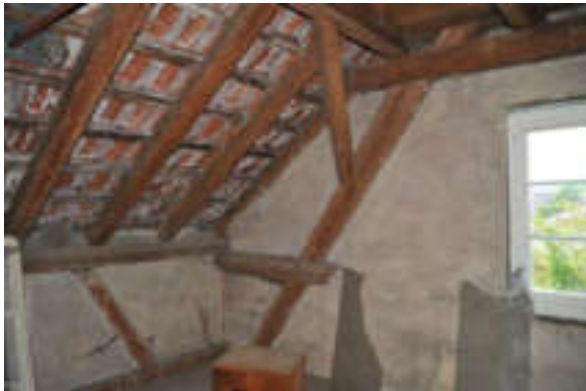
Abb. 24: 1. Dachgeschoss, liegender Stuhl in der östlichen Giebelwand (Q7) mit Zange über der Trauf- bzw. Kniewand.

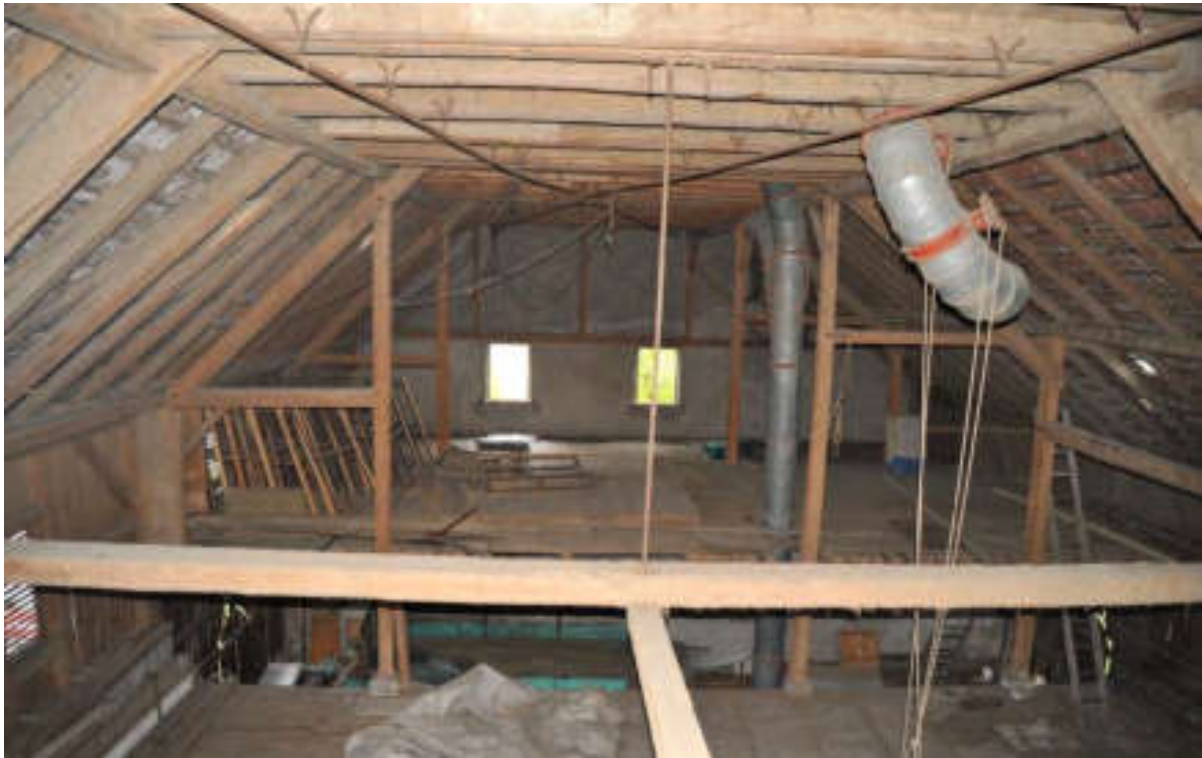
Abb. 30: Blick von der Scheidewand in die Ökonomie mit Dachwerk aus unterschiedlichen Bauphasen. Die beiden westlichsten Querzonen mit kombiniertem Stuhlgerüst aus stehenden und als Zange liegenden Stühlen sind jünger, als die östlichen Querzonen.

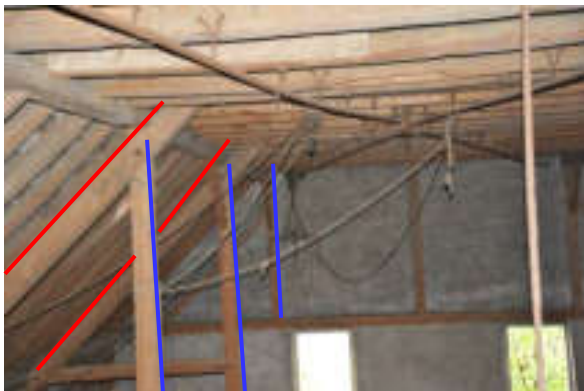
Abb. 31: Ökonomie, 1. Dachgeschoss. Q1-Q3 mit doppelt stehenden Stühlen (blau) und liegender Zange (rot).

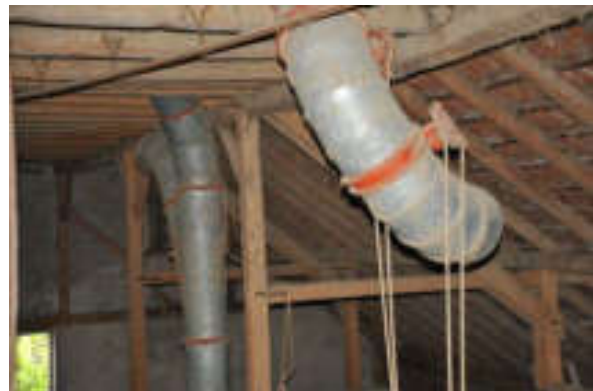
Abb. 32: Ökonomie, 1. Dachgeschoss. Dachwerk in den Querbündeln Q1-Q3 mit nach Norden verlängerter Dachfläche.

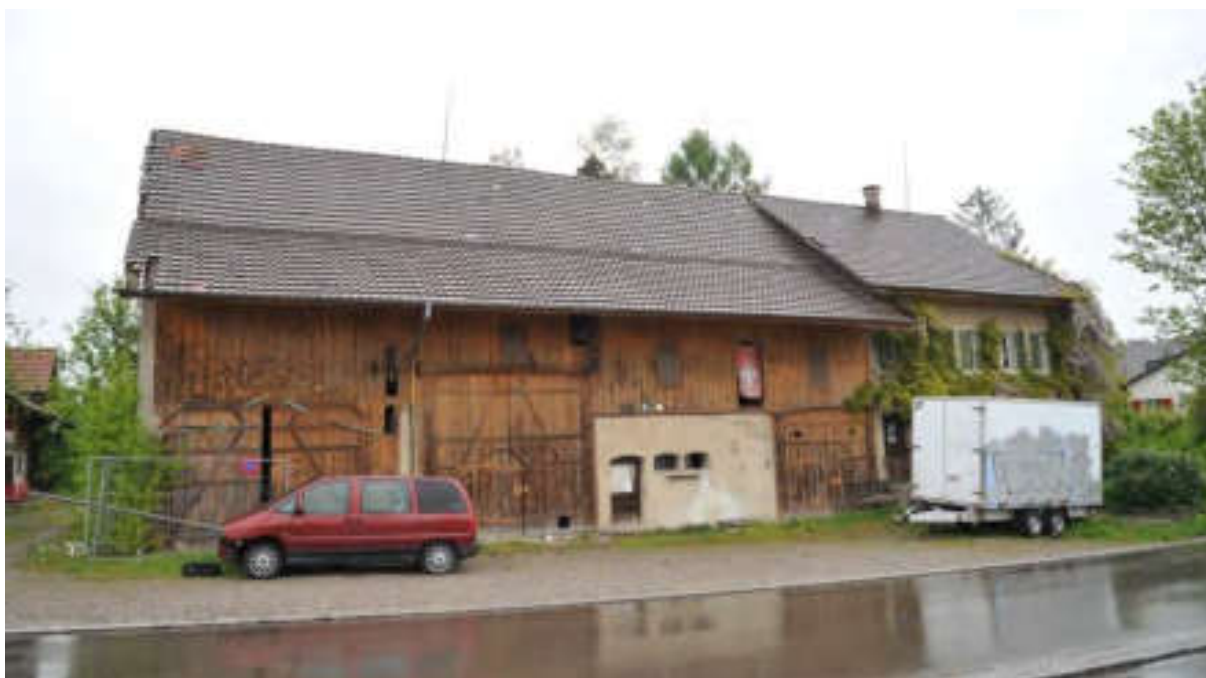
Die strassenseitige Trauffassade präsentiert sich als charakteristischer Vielzweckbau mit Gliederung in einen Wohnteil nach Osten und Ökonomie nach Westen. Die Ökonomie zeigt eine vierzonige Nutzungsteilung mit Futtertenn, Stall, Tenn und Remise. Die Ökonomie ist im Stallbereich verputzt, der Rest ist mit einer vertikalen Bretterschalung verkleidet. Das Wohnhaus mit halb eingetieftem Keller ist in den Vollgeschossen verputzt und symmetrisch in fünf Fensterachsen gegliedert. Sämtliche Fenster verfügen über Jalousieläden. Die Erschliessung erfolgt über eine einläufige Freitreppe. Die Dachfläche des Wohnteils ist gegenüber der Ökonomie leicht erhöht und nicht geknickt, wodurch eine gestufte Traufline entsteht.

Abb. 37: Südliche Trauffassade mit Nutzungsaufteilung in Wohnhaus und vierzonige Ökonomie.

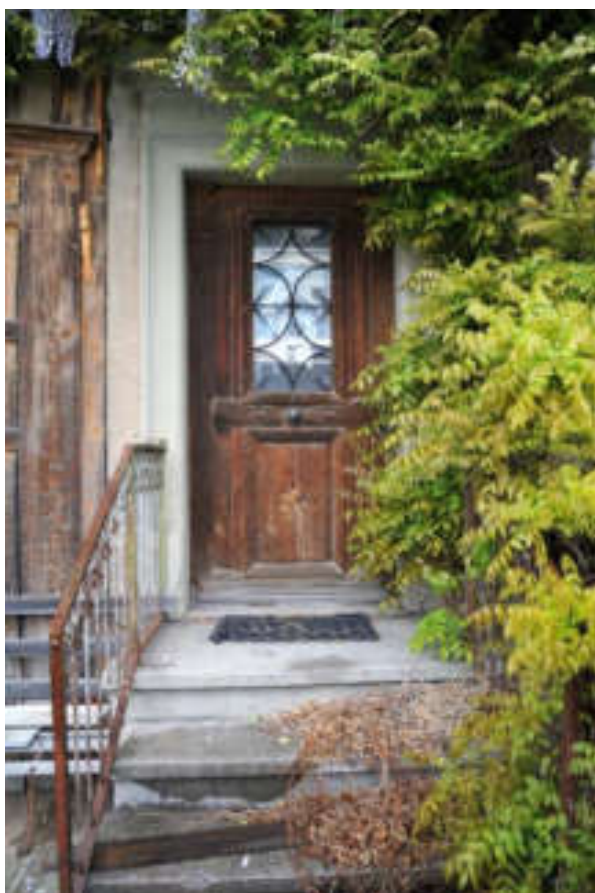
Abb. 42: Südliche Trauffassade, Hauseingangtür mit eingelegtem Stern im unteren Feld sowie schmiedeeisernem Gitter im oberen Feld sowie Kunststeintreppe mit Eisengeländer.

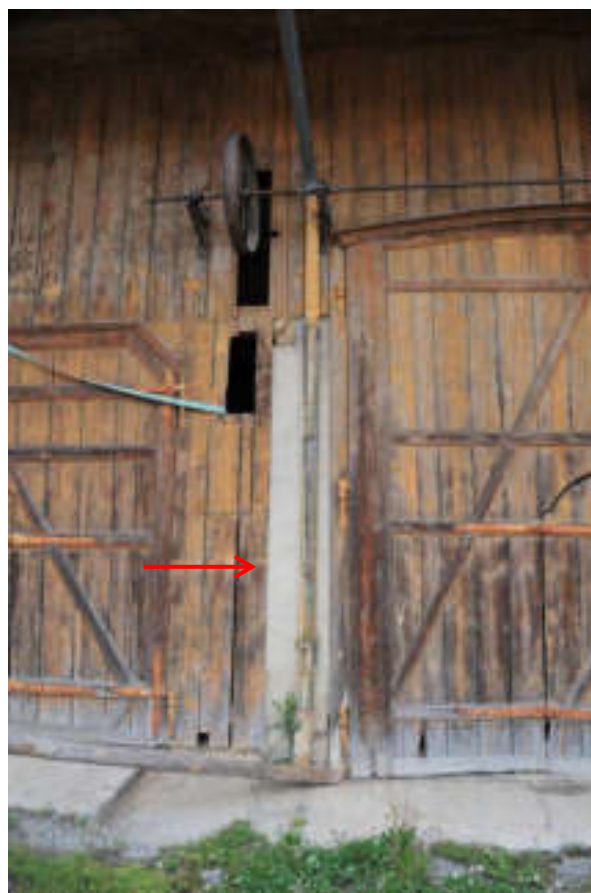
Abb. 43: Südliche Trauffassade, Ökonomie mit Tenn- und Remisentor sowie Heuaufzug. Zwischen den beiden Querzonen die ehemalige westliche Giebelfassade.

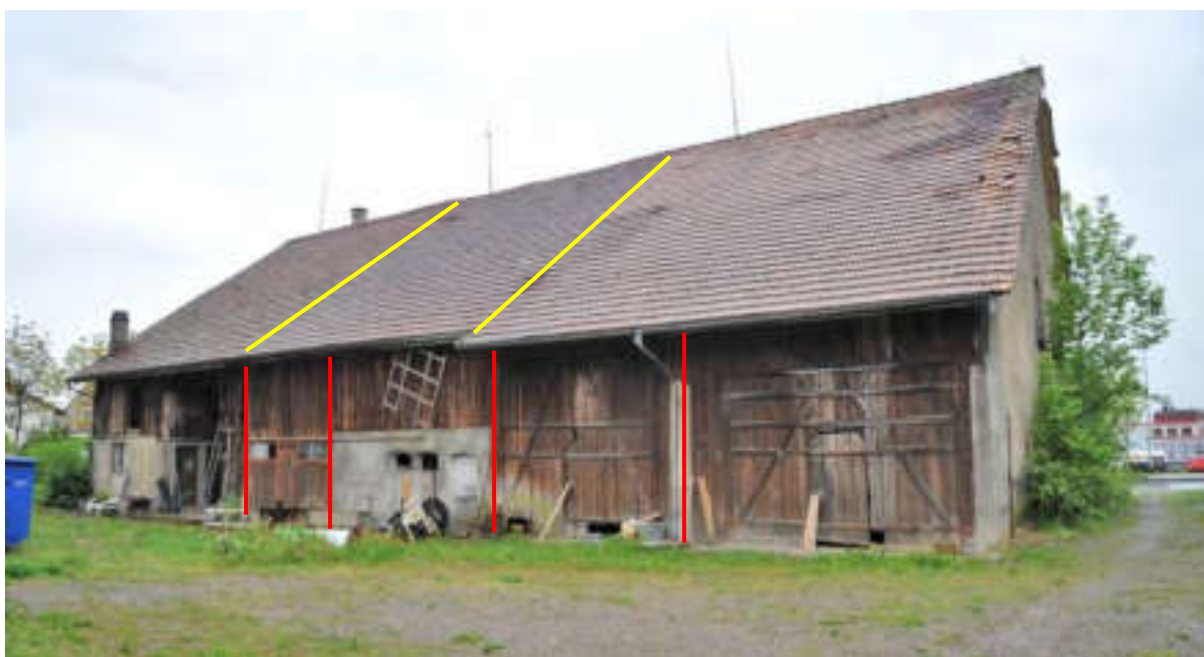
Die nördliche, rückseitige Trauffassade des Vielzweckbaus ist ähnlich der südlichen Trauffassade aufgebaut und in insgesamt fünf Querzonen gegliedert. Das verputzte Wohnhaus besitzt einen rückseitigen Schopf-/Abtrittanbau mit gemauertem Erdgeschoss und Bretterschalung, der im ersten Obergeschoss über eine Laube erschlossen wird. Der ebenfalls mit Brettern verschaltete Ökonomieteil mit gemauertem Stalleinbau sowie der Schopf-/Abtrittanbau springen von der Fassade des Wohnteils vor, die Trauflinie der einheitlichen Dachfläche verläuft jedoch bis zur zweiten Querzone der Ökonomie durchgehend. Im Bereich der beiden westlichen Zonen ist das Dach geringfügig weiter abgeschleppt.

Abb. 48: Nördliche Trauffassade mit Nutzungsaufteilung in ein Wohnhaus mit rückseitigem Schopf-/Abtrittanbau sowie eine vierzonige Ökonomie. Die Dachfläche zeigt hingegen eine Dreizonigkeit an.

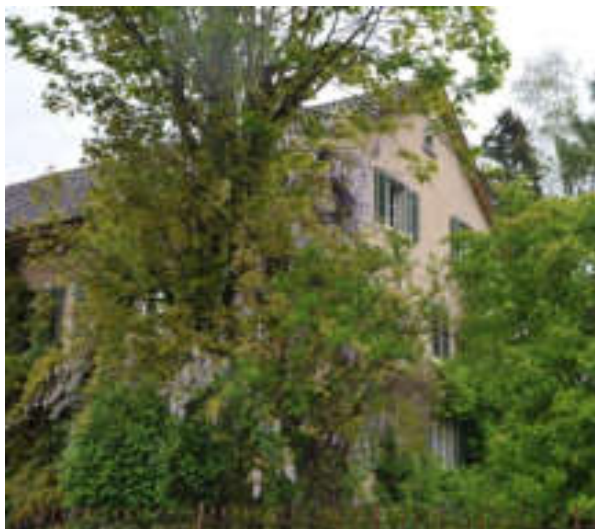
Abb. 53: Östliche Giebelfassade mit regelmässiger Achsengliederung von 1880.

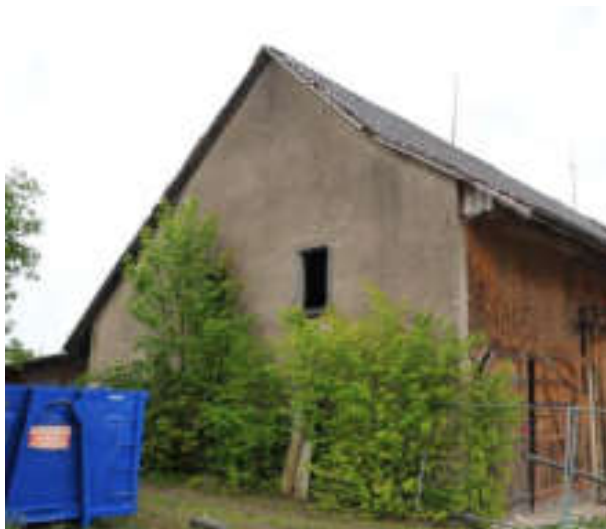
Abb. 54: Verputzte, westliche Giebelfassade von 1906.

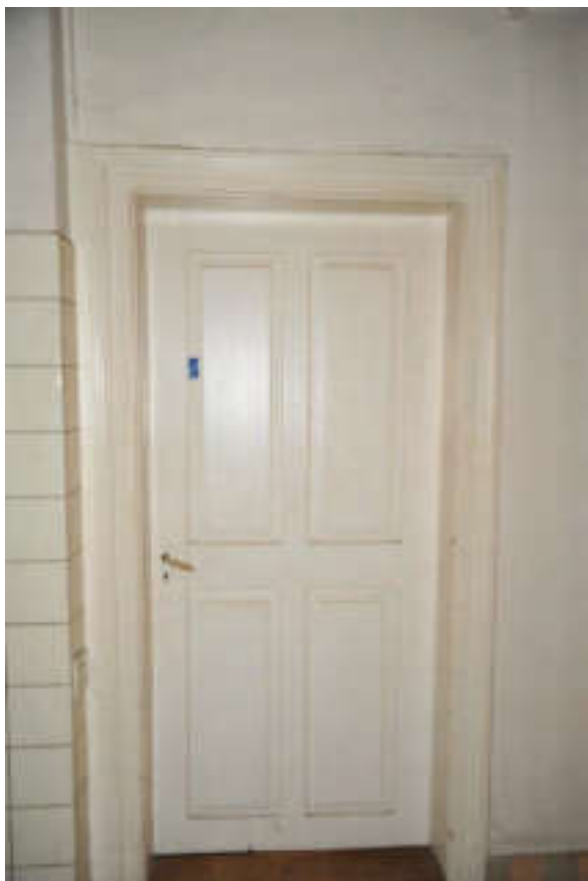
Abb. 55: Standardtür: Vierfüllungstür mit mehrfach profilierten Türeinfassungen. Die Füllungsaufteilung ist charakteristisch um 1800-1830, tritt jedoch auch noch in der 2. Hälfte des 19. Jahrhunderts auf.

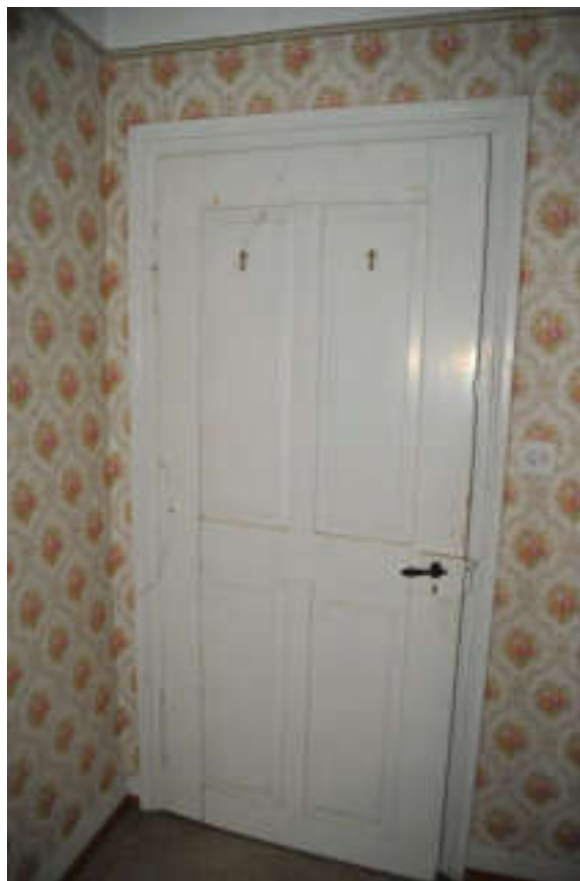
Abb. 56: Standardtür: Vierfüllungstür mit mehrfach profilierten Türeinfassungen. Die Füllungsaufteilung ist charakteristisch um 1800-1830, tritt jedoch auch noch in der 2. Hälfte des 19. Jahrhunderts auf.

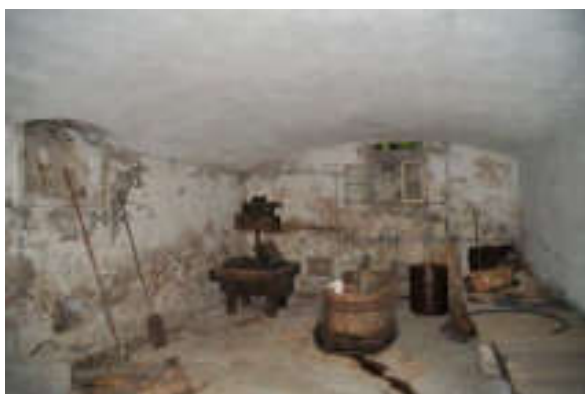
Abb. 64: Gewölbter Keller -101 von 1880, Blick nach Osten.

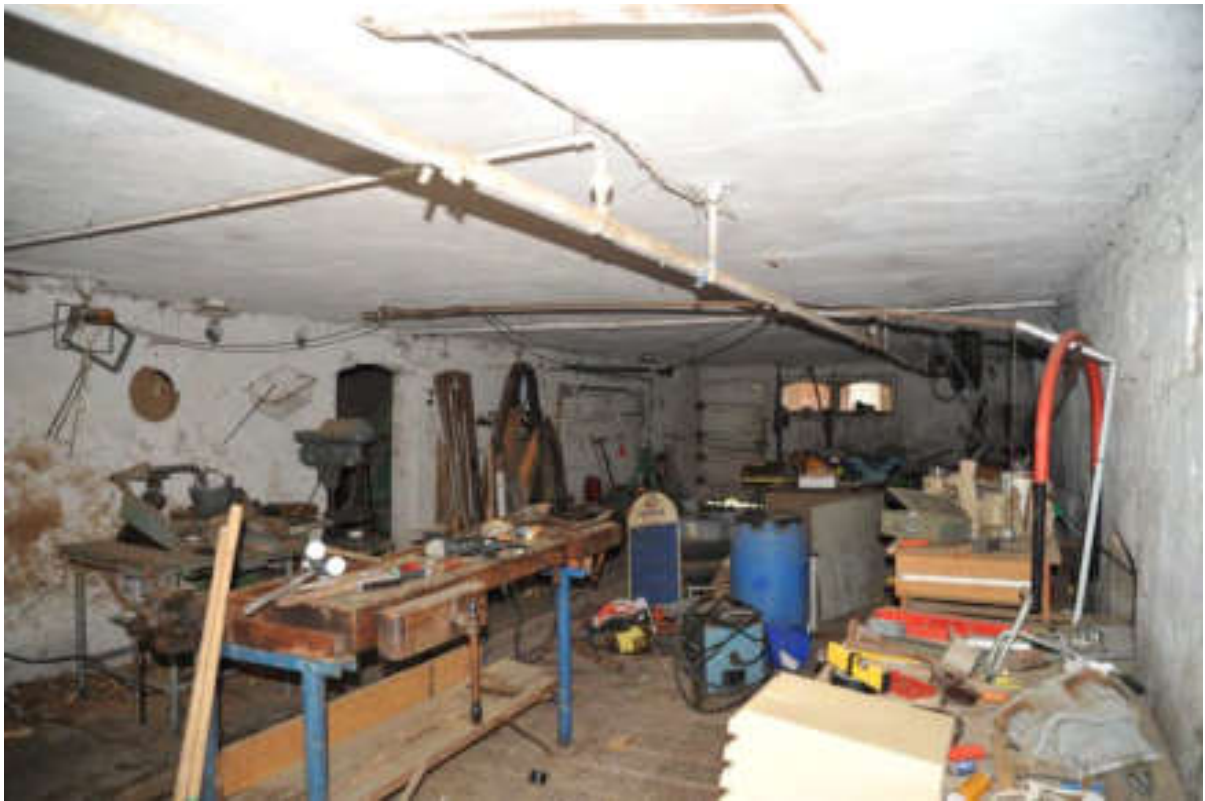
Abb. 120: Stall mit Hourdisdecke und Tonplattenboden, die gemauerten Wände sind verputzt. Blick nach Norden.
